## SANT PERE, EN TEMPS DEL ROMÀNIC: A LA RECERCA DE L'ARQUITECTURA OBLIDADA.

**Domènec Ferran i Gómez. Director del Museu de Terrassa.**

**Resum:** L'església de Sant Pere presenta una estructura arquitectònica complexa a causa de les diverses transformacions de diferents èpoques, tant anteriors al període romànic (part del transsepte i la capçalera) com posteriors. La nau romànica ens ha arribat despullada de totes les seves possibles decoracions interiors i exteriors. Només la façana sud, la porta d'entrada i la cornisa conserven una decoració escultòrica molt degradada que destaquem en aquest estudi.

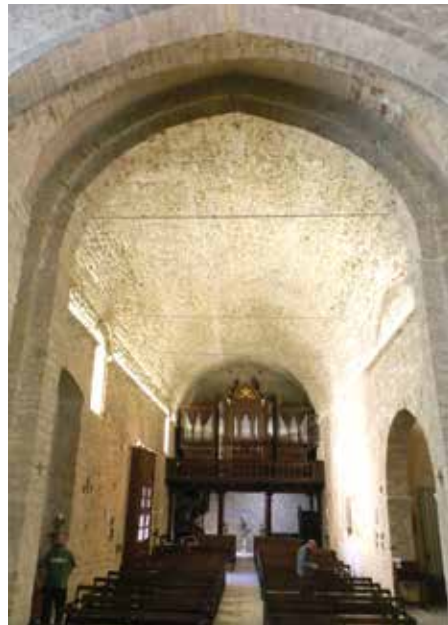
5. Sant Pere. Nau interior. MdT.

A la nau, la decoració existent es redueix a una línia d'impоста motllurada amb secció triangular, correguda, al punt d'arrencament de la volta de canó i que voreja les dues finestres d'esqueixada simple del mur sud, formant un guardapols. No és present, però, al mur oest. Per les pintures gòtiques que encara es conserven al mur nord podríem pensar en una decoració romànica, de la qual, però, no tenim cap testimoni.

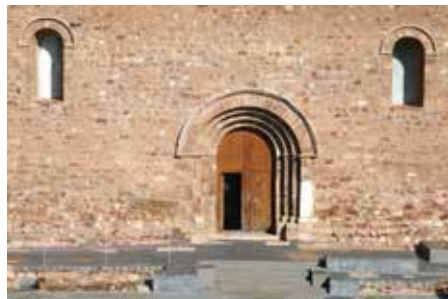
7. Sant Pere. Porta d'entrada i finestres.

La nostra porta és molt simple, formada per quatre arquivoltes llises de secció rectangular en degradació al gruix del mur. I un guardapols que ressegueix l'arc semicircular de la mateixa manera que a les dues finestres.

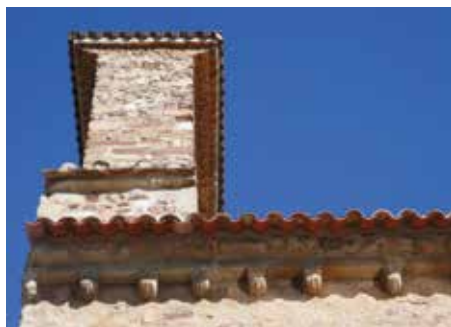
10. Sant Pere. Cornisa esculpida i campanar.

A la façana sud de l'església i sota el ràfec de la coberta, es conserva la cornisa contínua esculpida, amb un fris de 37 carreus rectangulars decorats amb relleus, imposta correguda entremig i 35 permòdols amb relleus, que la sustenten.

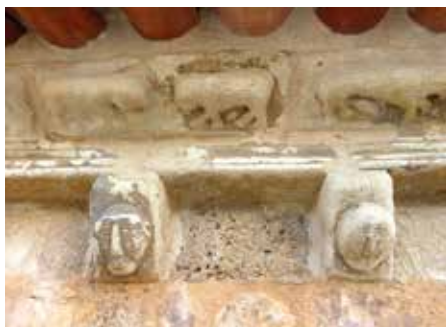
11. Sant Pere. Cornisa. Carreus zoomorfs.

**El fris** de 37 carreus esculpits sota el ràfec amb les teules segurament era la part més important de la decoració de la cornisa. El seu estat de conservació actual, molt deteriorat per l'exposició a la intempèrie, no permet una identificació clara. No podem saber si es tractava d'escenes decoratives individuals o si formaven un fris amb tema iconogràfic comú. De la totalitat de les lloses de diverses mides, pel que fa als motius vegetals, se'n poden reconèixer tan sols dues amb algun tipus de planta o flor, emmarcant un objecte sense identificar. De les zoomorfes, es reconeixen dues escenes d'animals enfrontats, i uns sis quadrúpedes, un d'ells sembla que arrossegui un carro i un altre de llargada desproporcionada. Uns possibles éssers fantàstics o grotescos apareixen en cinc carreus similars. De la resta, molt deteriorats, tan sols veiem botons circulats i ovalats sobresortint.

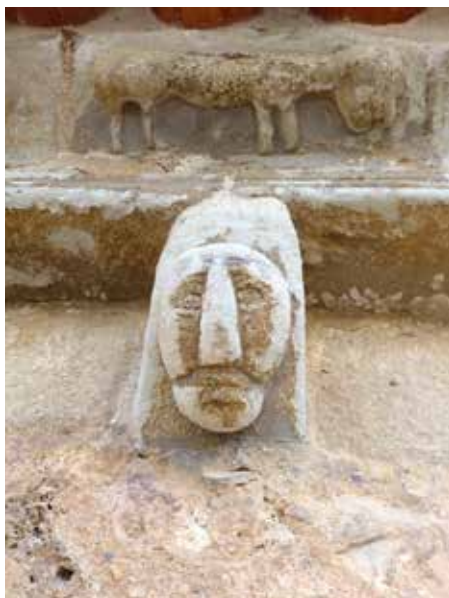
16. Sant Pere. Cornisa. Permòdol amb cap.

**Els 35 permòdols**, en general, tenen un treball escultòric molt rudimentari: els caps arrodonits, amb trets facials poc treballats, amb ulls petits ametllats i celles ben marcades, nassos grans. Les boques presenten una ondulació del llavi inferior més

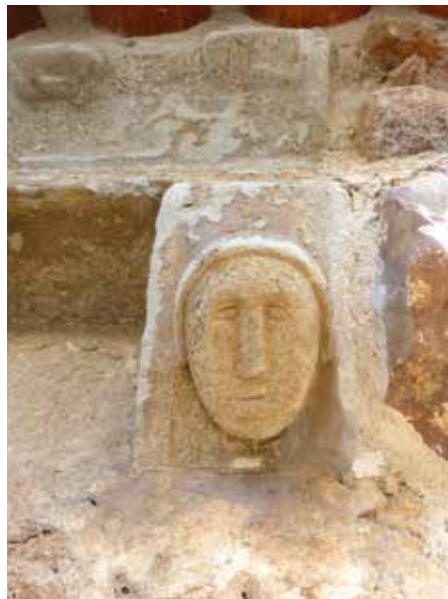
19. Sant Pere. Cornisa. Permòdol 35, amb cap diferent.

marcat que el superior, amb el mentó sobresortint. Els cabells hi són representats i marquen la tonsura pròpia de personatges religiosos. Les orelles només són presents en pocs caps. La peça número 35, la més a l'oest, és diferent, més petita, sense tonsura i més finament elaborada. En general, és una representació tosca, en la qual els trets facials es configuren amb petites incisions, i la monotonia temàtica tan sols la trenca la combinació de personatges religiosos i seglars.

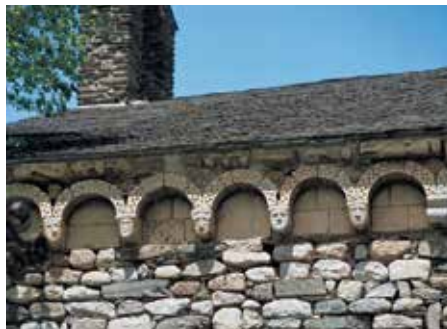
21. Església de Sant Joan d'Isil. Façana amb cornisa esculpida.

Només podem apuntar aquí alguns exemples de cornises, amb permòdols amb similituds temàtiques, formals i estètiques, sense cap relació aparent de taller ni de proximitat geogràfica i fins i tot de difícil influència. L'única pista a seguir seria l'expansió al segle XII amb el romànic ple des dels Pirineus, dels models arquitectònics i els artesans corresponents, picapedrers i escultors, situades gairebé totes casualment al Pirineu Oriental, la Vall d'Aran i el Pallars: Sant Joan d'Isil, Sant Llorenç d'Isavarre, Santa Maria de Covet, Sant Andreu de Salardú, Sant Miquel de Vielha, Santa Eulàlia d'Unha, Santa Maria de Baldós a Montanyana i Sant Pol a Sant Joan de les Abadesses.
